BMW R 1100 GS - Juill. 1995
BMW R 850 R - Déc. 2000
 Roues à rayons - sans A.B.S.

CAPTEURS à EFFET HALL
CÂBLAGE

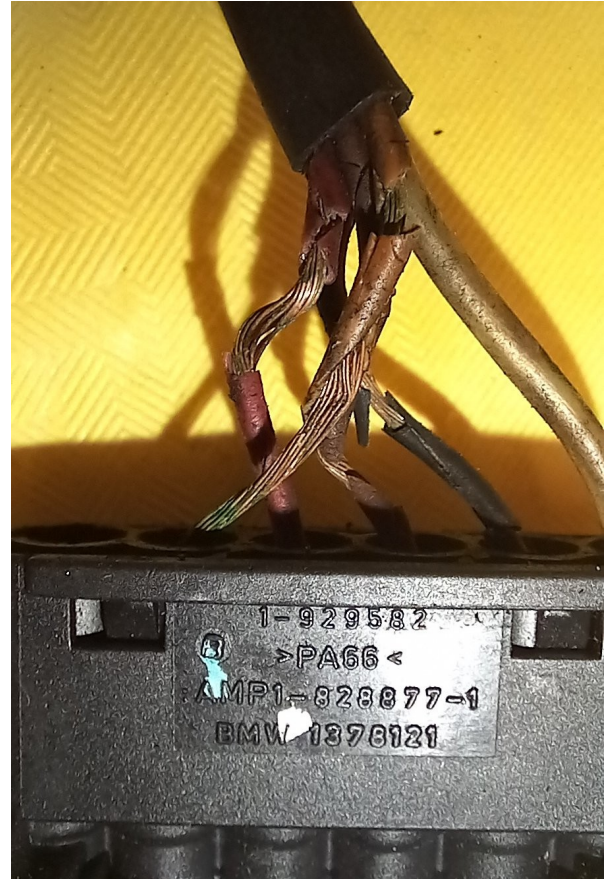
PAS NEUF !

Avec le temps , la partie du câble entre la prise et les fils qui sortent des capteurs se détériore avec perte de l'isolation. En effet cette zone est soumise à des températures élevées en particulier sur les modèles qui comportent un tuyau de circulation d'huile à ce niveau.

On peut changer l'ensemble ou ne changer que la partie du câblage détériorée après avoir vérifié que le problème ne vient pas des capteurs HALL.
